Tetric EvoCeram®

Tetric EvoFlow®  
Tetric EvoCeram®  
Tetric EvoCeram® Bulk Fill

# 10 years of clinical evidence

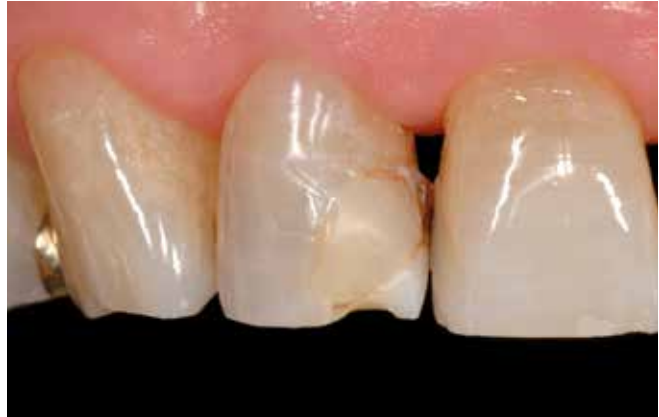
Defective composite restoration in tooth 12

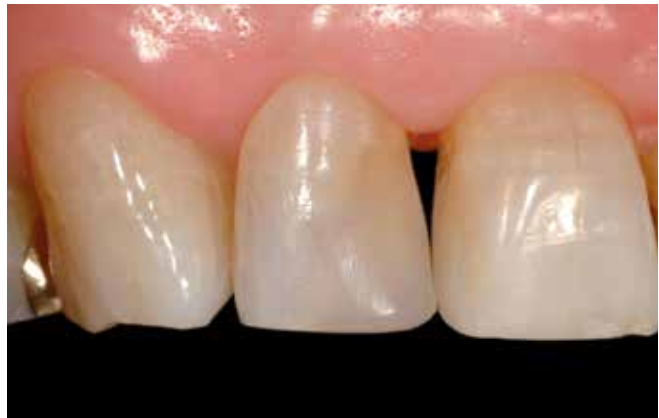
Final picture taken in 2005

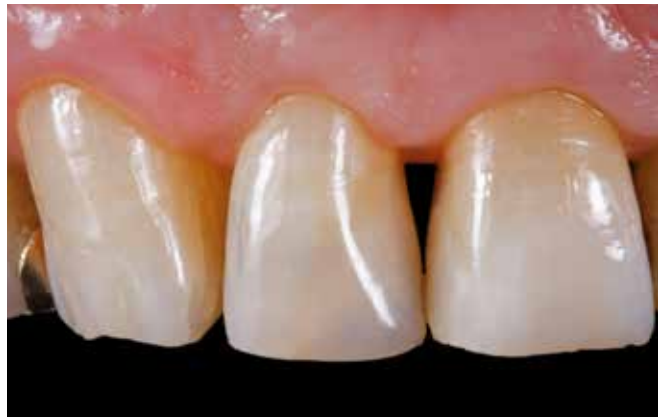
At the recall examination in 2014: The retention of shape and the esthetic appearance of the restoration are still excellent.

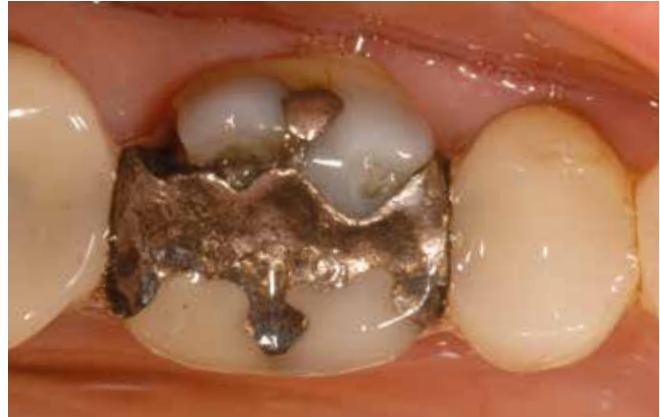
Starting situation: Defective amalgam filling in tooth 36, distal fracture and multiple cracks on the buccal cusps

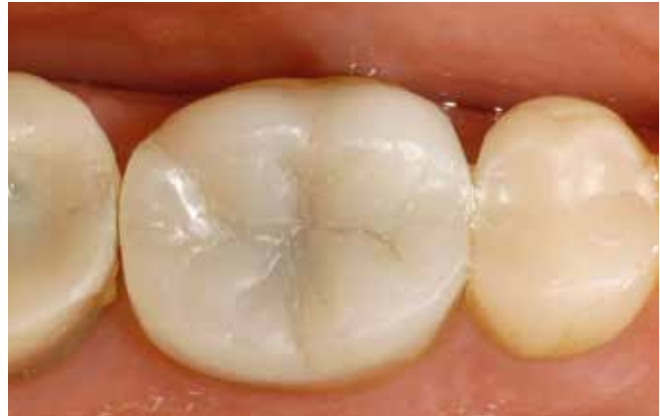
Postoperative situation

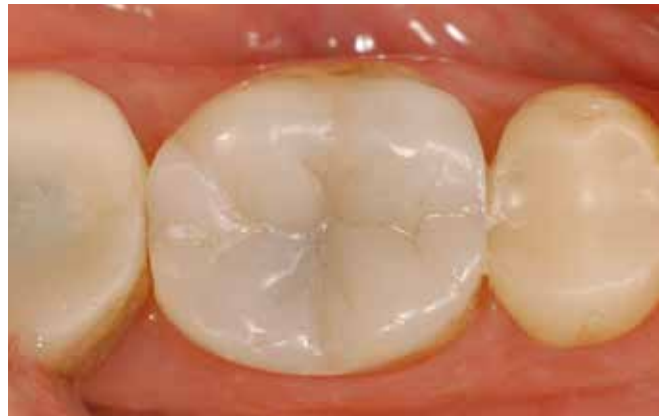
Recall after one year: The clinical situation is unchanged.

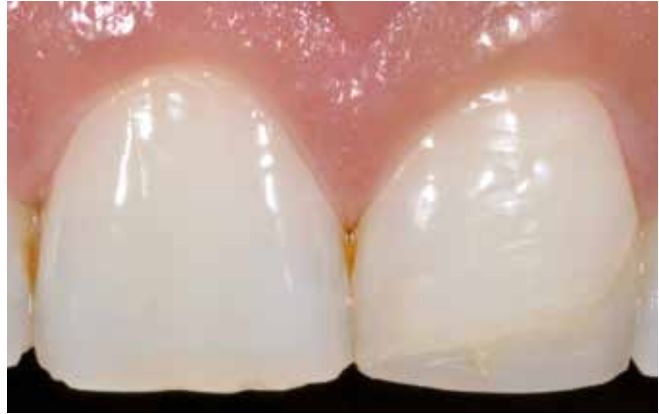
Pre operative situation

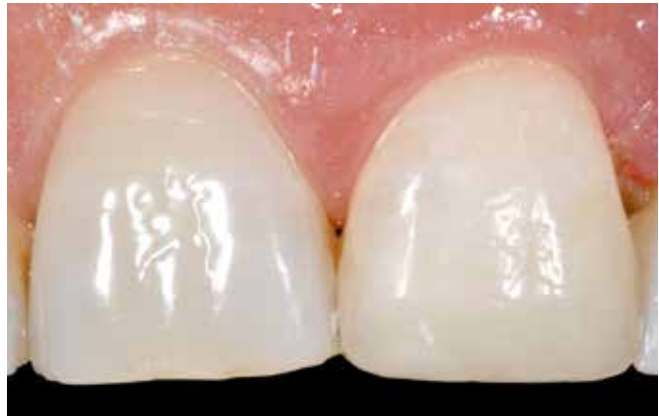
Recall examination one week after placement,  
2007

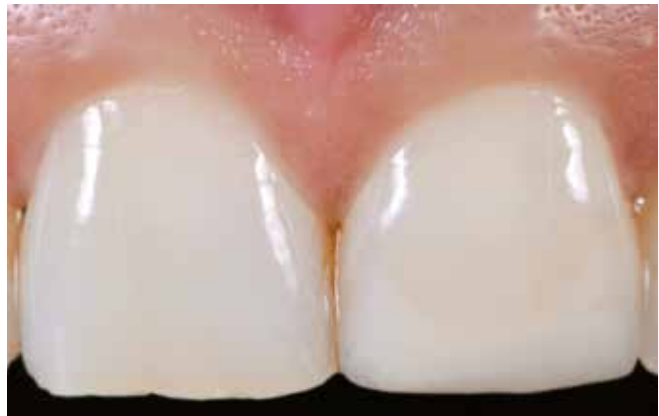
After seven years, the restoration features  
outstanding esthetics.

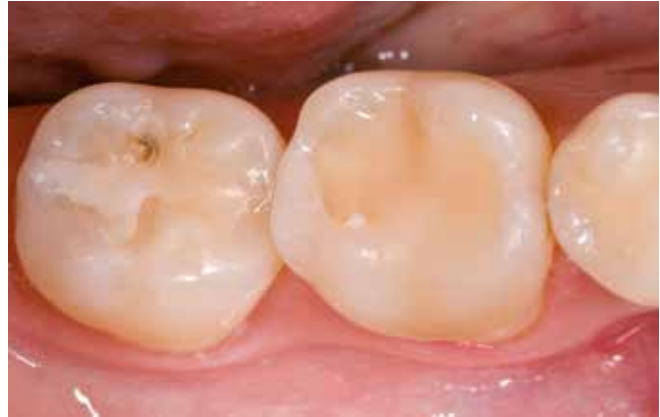
Defective composite restorations in teeth 46 (Z250/3M, six years old) and 47 (Heliomolar®/ Ivoclar Vivadent, 13 years old), showing a recent fracture

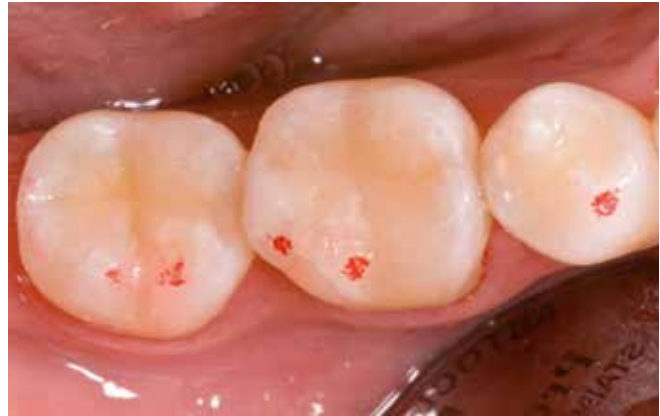
Final picture taken in 2009

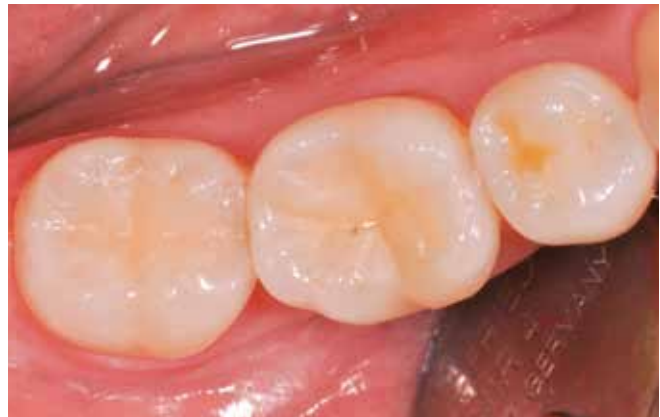
Check-up in 2014: The dimensional stability of the restorations is still excellent.

A comparison of the Z250 and Tetric EvoCeram restorations placed in the same tooth revealed clear differences with regard to wear and dimensional stability within a similar wear period.

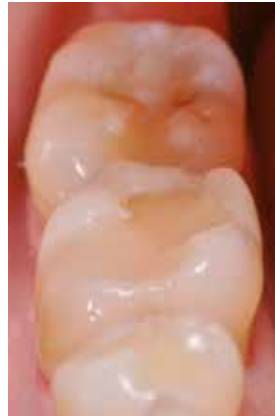
Examination of the Z250 restoration placed in 2003 after six years; wear facets are clearly visible (same situation as in Picture 1 on Page 10).

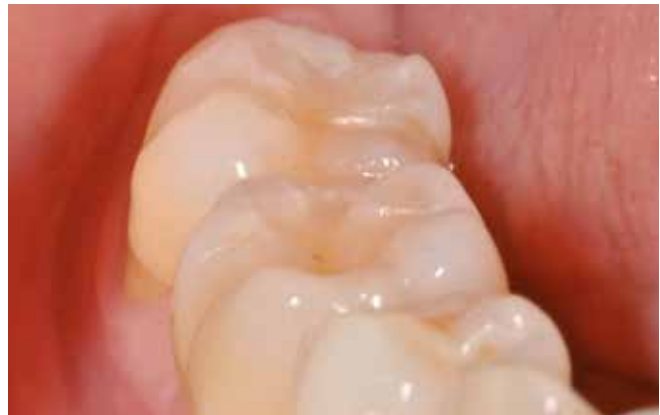
The Tetric EvoCeram filling placed in 2009 at the recall examination after five years: Despite the fact that the restoration which the young patient received was an extensive first molar restoration, wear was minimal (same situation as in Picture 3 on Page 10).

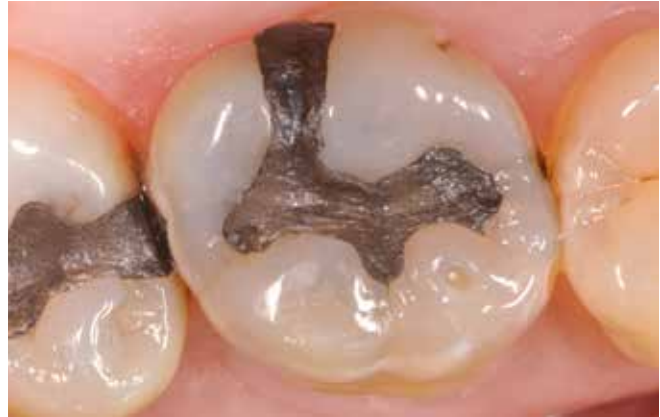
Starting situation, 2012

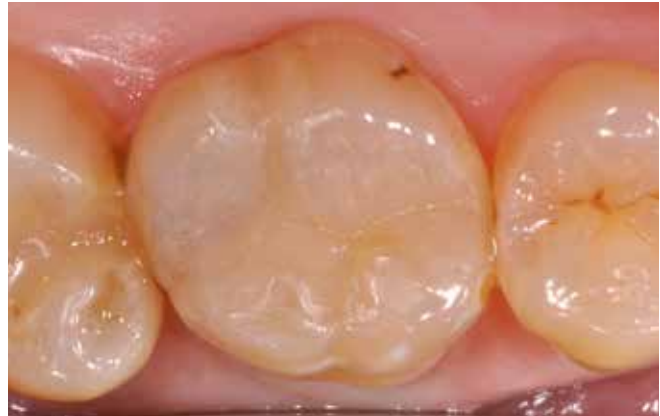
Tetric EvoCeram Bulk Fill filling at the recall after one week: The surface polish was not ideal.

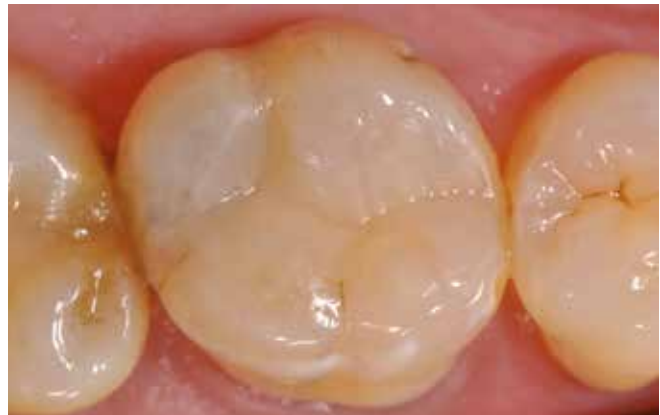
At the check-up in 2014: Even though the polishing result had not been ideal upon treatment completion, the composite filling exhibited good surface quality at the recall after two years. No traces of discolouration were visible along the margins of the filling which had been placed in one 4-mm increment.

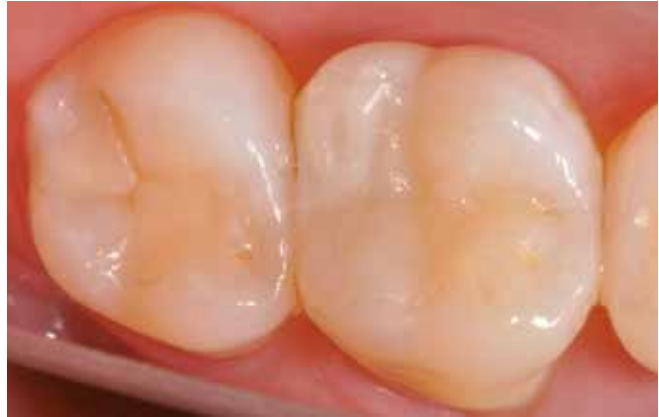
Although both Tetric Ceram fillings have been in the mouth of the patient for 10 (tooth 26) and 14 (tooth 27) years, no signs of marginal discolouration and only minor defects along the margins are visible.

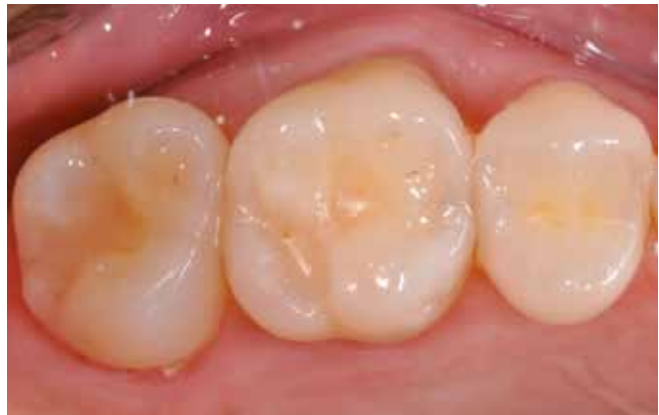
Examination of the Tetric Ceram restorations twelve years postoperatively, in 2014. The restorations had been placed in 2002.

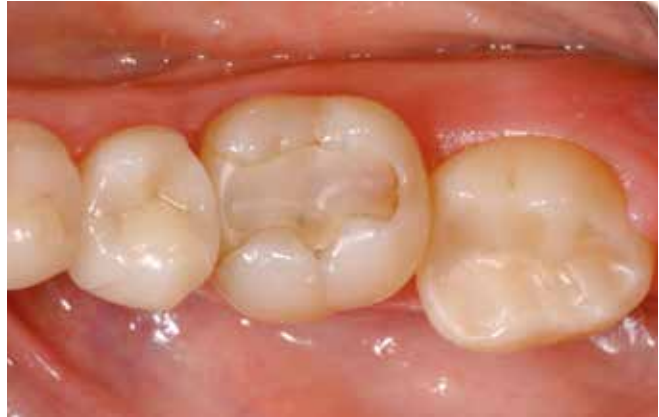
Starting situation: leaking composite restoration in tooth 36 (secondary decay located cervically)

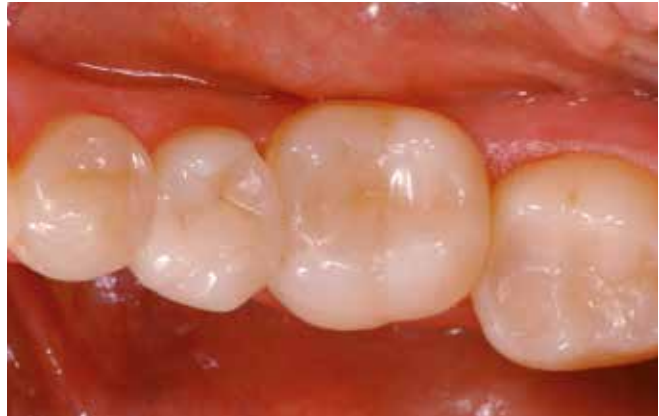
Immediately after restoration of the lesion: The fill-ing blends in harmoniously with the remaining dentition.

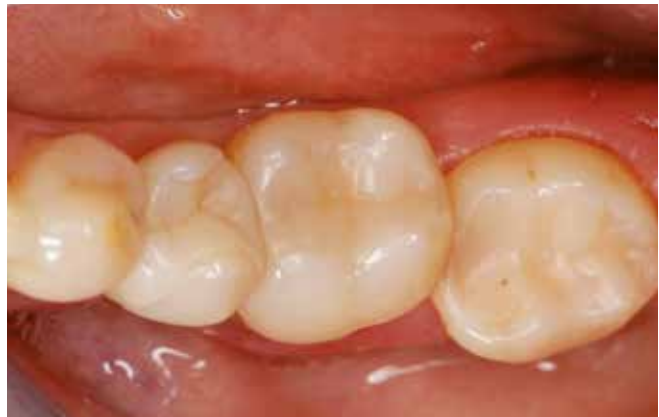
Ten years later, the filling is still in an impeccable state.

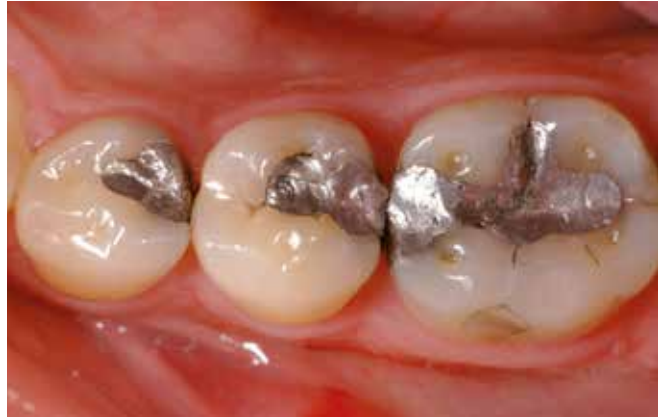
Preoperative situation involving a defective amalgam restoration in tooth 35

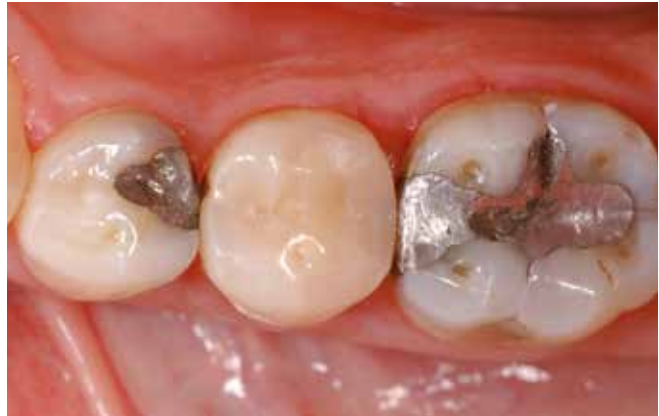
Final photograph taken in 2004

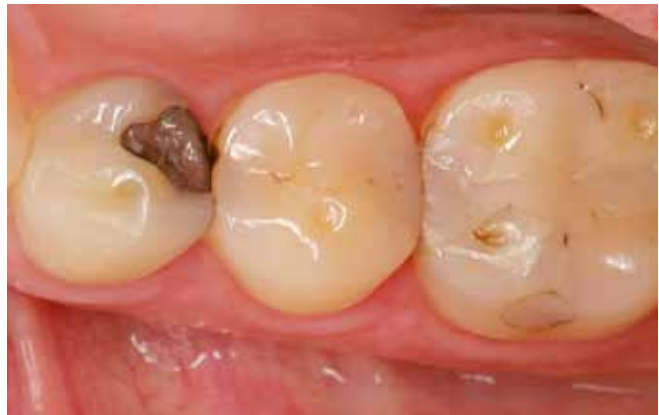
Check-up in 2014: Apart from slight discolouration in the fissure area, the filling still shows seamless integration with the adjacent tooth structure.

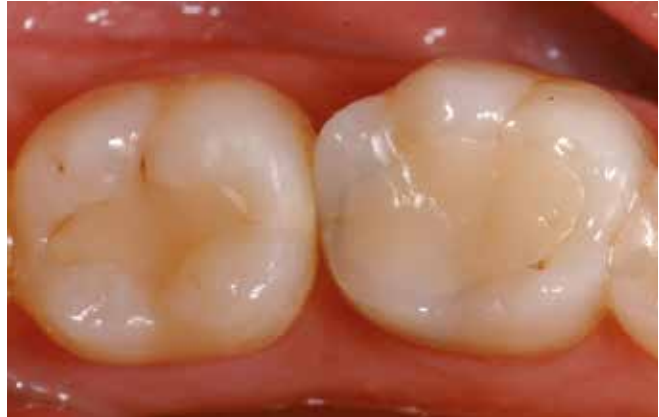
Starting situation: proximal caries lesion on the mesial aspect of tooth 37

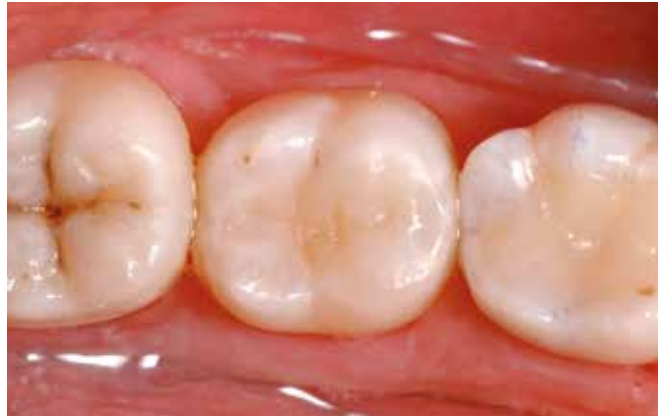
Photograph upon treatment completion in 2004

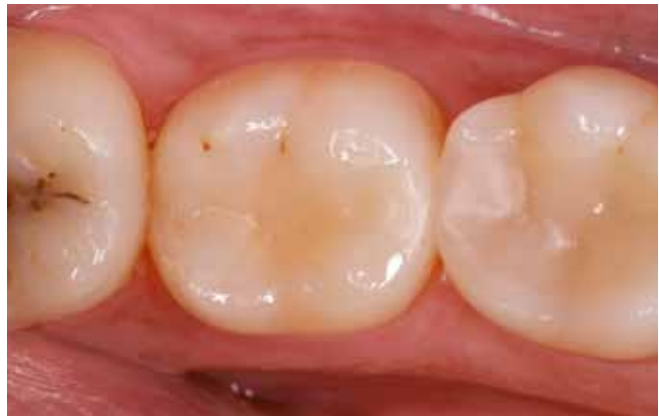
At the recall in 2014: Except for a minor loss of lustre, the filling shows no shortcomings.

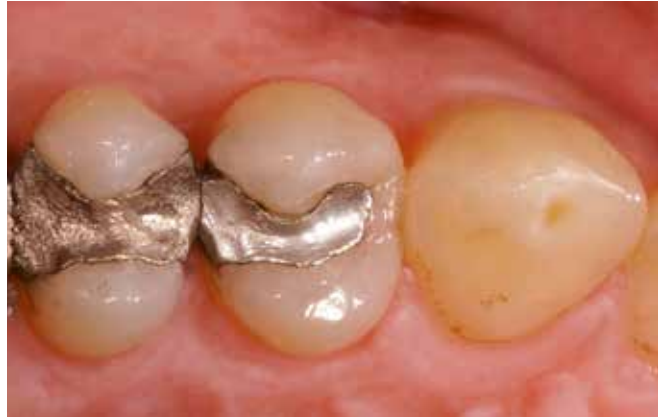
Tooth 14 - preoperative situation

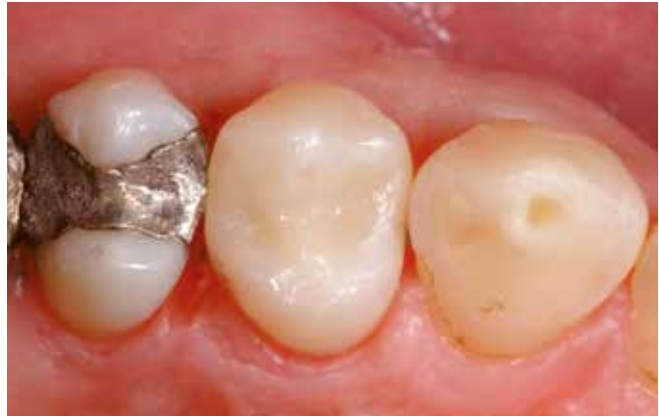
Concluding picture dating from 2004

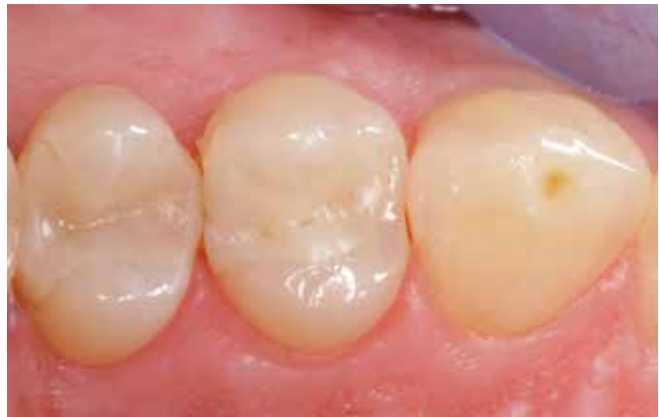
Recall exam in 2014: Despite the patient's casual attitude towards oral hygiene, hardly any discolouration and only minor loss of some of the lustre were observed.

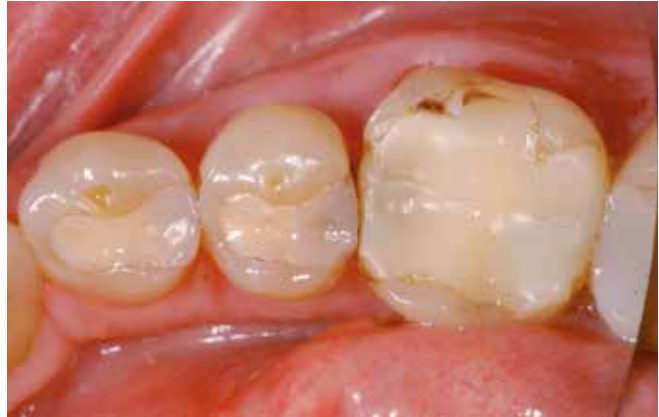
Tooth 25 – preoperative situation

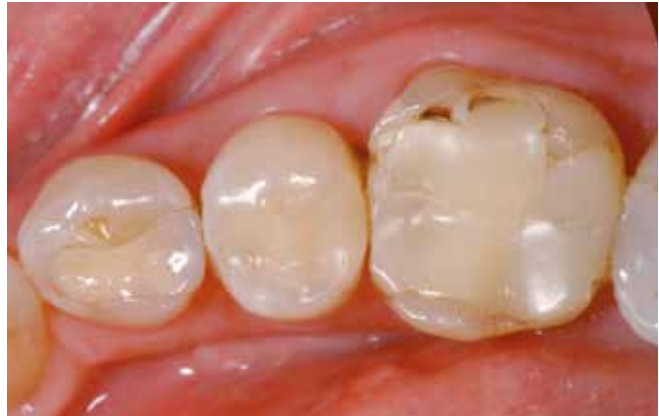
Final photograph dating from 2004

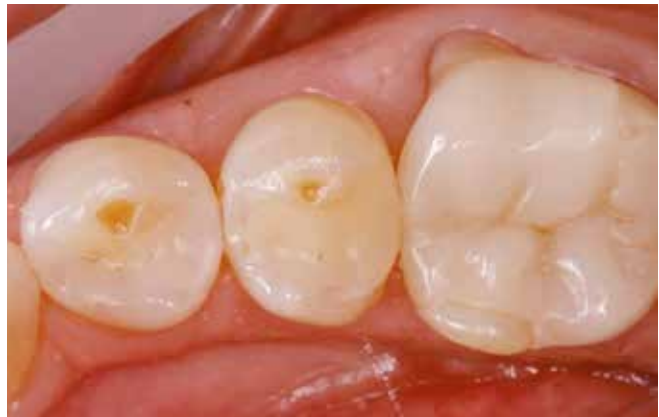
At the recall appointment in 2013: The filling shows minor marginal discoloration and a silky mat gloss, but no other shortcomings whatsoever.
