IPS Empress Direct IPS エンプレス ダイレクト

Case Report

Case of Dr. Mahn

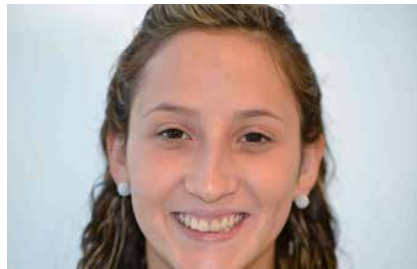
症例

24歳、女性
前歯部に歯の形態、色調、明度の不正と着色、歯肉歯頸ラインの不正が観察される。

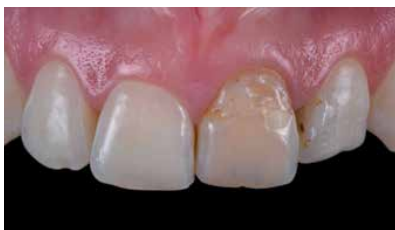
口腔内写真

#21に着色、#22にはレジン充填が観察される。また、#12-#22は歯肉ラインに不正が見られる。

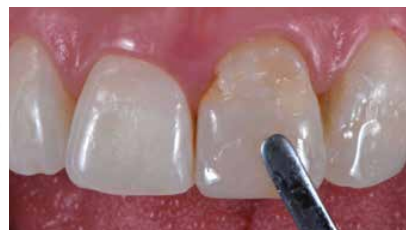
モックアップ

#21ウォーキングブリーチ後、歯冠長を決定するために、コンポジットレジンでモックアップを行う。

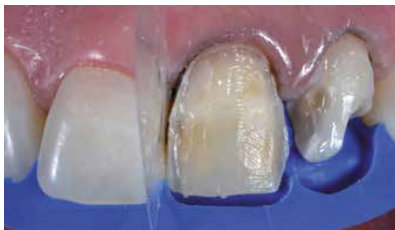
形成

モックアップをベースとしてシリコンコアを作製する。その後、#21は直接ベニア、#22はレジン充填部分およびう蝕を除去する。

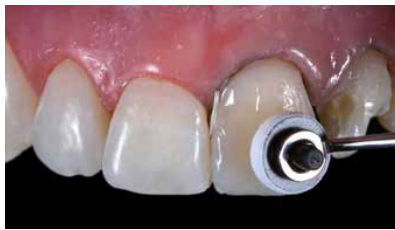
IPS エンプレス ダイレクト 充填

#21は、IPS エンプレスダイレクト デンチン BL-LコンポジットおよびエナメルBL-Lをオプトラスカulpt パッドを使用し積層する。

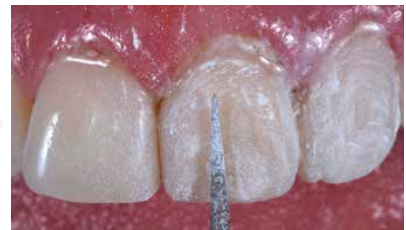
仕上げ研磨

#11、#12の歯肉切除を行い歯頸ラインを合わせた後、#21、#22をバーを使用して表面性状を付与し、研磨する。
